# Interventi di manutenzione di gallerie idrauliche di impianti idroelettrici. Controlli, indagini e tipologie di intervento

**SOMMARIO:** La manutenzione delle gallerie di derivazione è un aspetto sempre più impegnativo nella gestione degli impianti idroelettrici a causa della vetustà degli stessi. Ispezioni periodiche consentono di verificare lo stato di conservazione dell'opera e definire gli interventi di manutenzione più idonei. Le indagini geognostiche permettono di evidenziare le zone di rilascio, i vuoti e la presenza di acqua a tergo del rivestimento, fattori che risultano essere la causa del degrado del rivestimento. Il periodo assai limitato concesso per l'esecuzione degli interventi, le ridotte dimensioni delle sezioni ed i pochi accessi, esigono una programmazione mirata degli interventi, per i quali vengono definite delle priorità e delle tipologie realizzative standardizzate. Gli interventi di ripristino più comunemente realizzati sono iniezioni di contatto, iniezioni o chiodature metalliche nel terreno o nella roccia, rifacimento parziale o completo di platee interessate da fenomeni erosivi, talvolta eseguiti previa posa in opera di rinforzi provvisori. Vengono ill

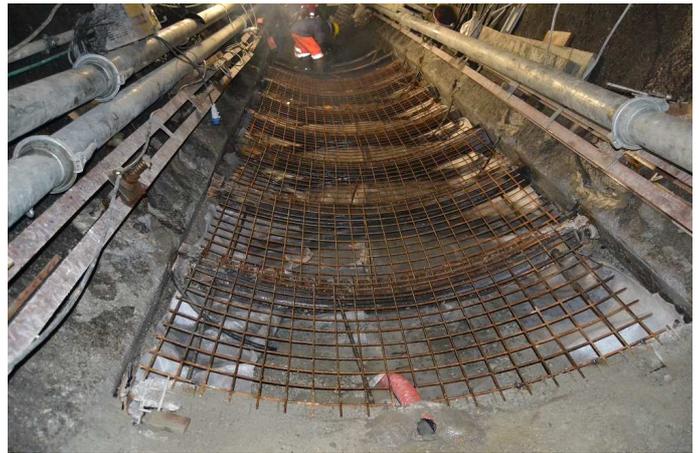
Il tratto di galleria a monte del nuovo accesso corre praticamente al di sotto della sponda occidentale del bacino di San Valentino; la platea era in condizioni molto ammalorate a causa di fenomeni erosivi e della scarsa consistenza del calcestruzzo (probabilmente confezionato utilizzando anche materiale di risulta degli scavi al tempo della realizzazione dell'opera) come appurato attraverso prove su campioni carotati dal rivestimento. L'invaso alimentava importanti rientri d'acqua attraverso le lesioni presenti principalmente in platea e solo sporadicamente in calotta e piedritti.

Figura 2 – Intervento di rifacimento di un tratto di platea in sezione circolare

Il primo, più radicale, ha comportato la demolizione completa del settore di platea del rivestimento, previa la posa di barre autoperforanti, cementate nella roccia, poste alla base dei piedritti e collegate tra loro in testa mediante travi metalliche di ripartizione provvisoria; in questo modo è stato garantito il contrasto alle azioni agenti sul rivestimento in mancanza della chiusura della sezione circolare in platea (Balossi Restelli et al. 1986).

Le venute d'acqua sono state regimate realizzando ogni 40 m pozzetti di raccolta e pompaggio. Successivamente, procedendo per conci di 10 m di lunghezza, il rivestimento è stato tagliato con disco diamantato appena sotto al sistema di contrasto, la parte rimanente di platea è stata demolita e successivamente ricostituita annegando nel getto archi di centine circolari sormontate da una rete di armatura. Al di sotto delle centine è stato posato un tubo drenante avvolto in una calza di geotessile, che recapita

ai pozzetti intermedi l'acqua che, raccolta da qui, viene poi reimpressa in galleria tramite piastre dotate di valvole a clapet; questo sistema di drenaggio ha permesso di regimare le venute lungo la tratta in lavorazione e nel lungo periodo di abbattere il carico idraulico sul rivestimento (Fig. 2).

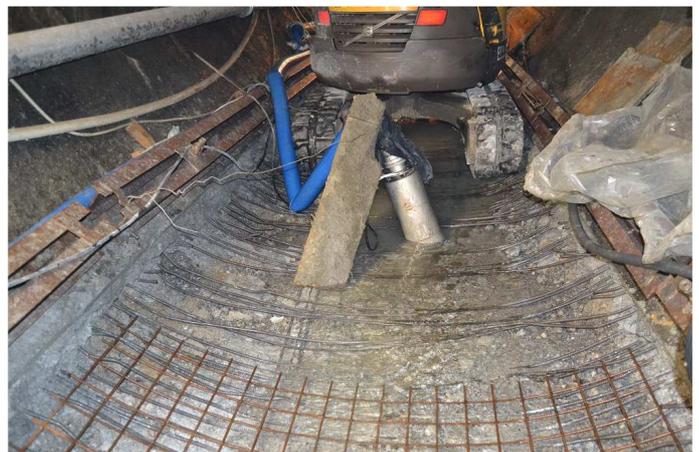
Figura 3 – Le fasi dell'intervento di ripristino di un tratto di platea in sezione circolare

Il secondo tipo di intervento, utilizzato nelle tratte dove l'erosione era superficiale, ha comportato, dopo la posa dei contrasti provvisori e la realizzazione dei tagli col disco diamantato, la demolizione di 8-9 centimetri di calcestruzzo fino a scoprire i vecchi ferri d'armatura, la posa di una nuova rete elettrosaldata (Fig. 3) e di connettori in acciaio inghisati nello spessore sottostante del rivestimento esistente, ed infine il getto di betoncino premiscelato, additivato in modo da garantire una presa accelerata, verificata mediante prove preliminari di laboratorio.

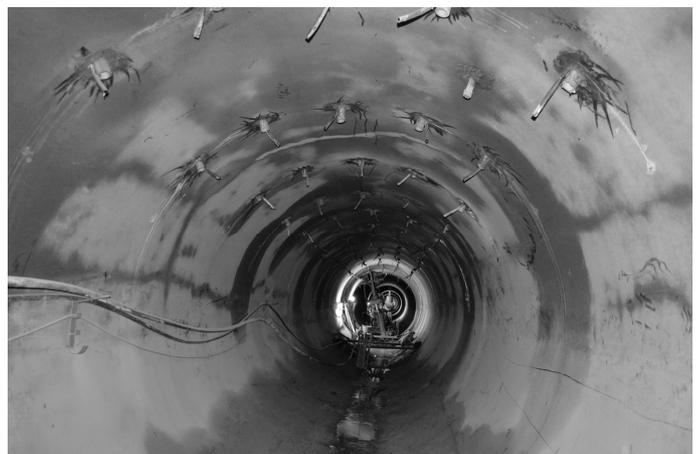
In corrispondenza di un'area appena a valle del ponte canale era stata riscontrata presenza di acqua in superficie. Nel corso dell'ispezione del 2010, nel tratto di galleria sottostante sono stati individuate tre tratte aventi lesioni, e in un paio di casi anche piccoli buchi, riempiti con stecchetti e foglie (contenute nel flusso derivato dal bacino), segno tipico di rifluimento dell'acqua in pressione verso l'esterno.

Figura 4 – Le perforazioni per la posa dei tubi valvolati

Allo scopo di consolidare il terreno ormai dilavato attorno alla galleria, nel corso della successiva campagna di lavori del 2012, lungo le tre tratte sono state eseguite iniezioni per permeazione di miscela cementizia a volume controllato, attraverso raggere di tubi valvolati (Fig. 4).

In fase di iniezione la zona più vicina all'area interessata dalle risalite d'acqua ha richiesto l'esecuzione di tre passate di miscela cementizia fine per raggiungere una buona reazione del terreno in termini di pressione (almeno 10 bar), con un assorbimento medio attorno al 25% del volume teorico di terreno trattato. Ciò ha confermato a posteriori l'importante grado di dilavamento che si era venuto creare attorno al cavo.

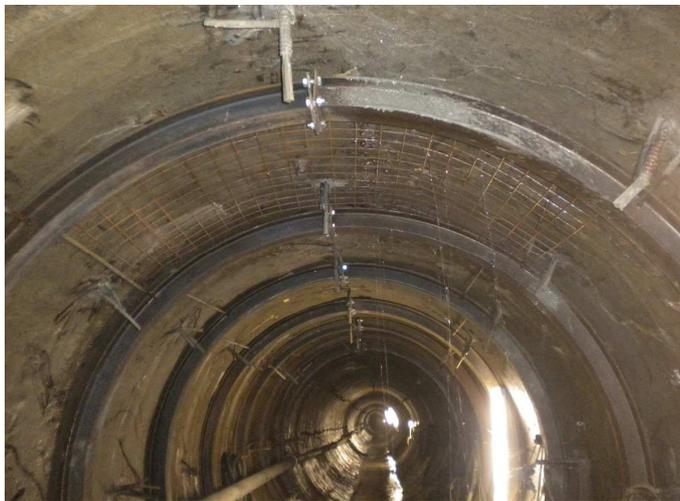
La tratta di galleria appena a monte della finestra 5, l'unica da sempre percorribile, circa un chilometro a monte della condotta forzata, presentava per circa 350 metri una serie di lesioni longitudinali ed anulari, con venute d'acqua importanti, riscontrabili anche al termine della campagna del 2010.

L'inquadrimento geomorfologico ha evidenziato in superficie la presenza di una incisione del versante in corrispondenza di micascisti fratturati, zona soggetta a spinte e con circolazione d'acqua.

Figura 5 – Una tratta di rivestimento lesionato ed interessato da abbondanti venute d'acqua, prima delle iniezioni degli autoperforanti. Centine di rinforzo provvisionali

In progetto sono state previste due diverse sezioni tipo: una costituita da raggere di chiodature, realizzate mediante barre autoperforanti iniettate con miscela cementizia, da applicare nelle zone in cui le lesioni erano più diffuse, ovvero a coppie a cavallo di lesioni anulari; un'altra in cui le barre vengono disposte a cavallo di una lesione corrente longitudinale, con interasse regolare tra le perforazioni. In entrambi i casi le lesioni sono state risarcite previa scarifica e preparazione dei lembi, posa di una rete di fibra di carbonio ed infine trattamento di sigillatura con una malta cementizia tixotropica.

Gli interventi sono poi stati eseguiti adeguando la posizione dei chiodi all'andamento delle lesioni. In alcuni casi sono state messe in opera centine provvisionali di salvaguardia durante la posa degli autoperforanti (Fig. 5).

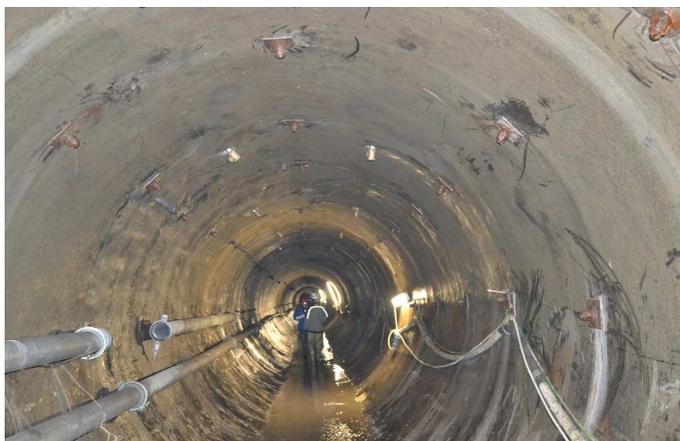
Figura 6 – La stessa tratta dopo le iniezioni degli autoperforanti, la posa delle valvole a clapet e la rimozione delle centine provvisionali

Le venute d'acqua più concentrate sono state regimate mediante la posa di valvole a clapet.

Le venute più diffuse, in alcuni casi, sono drasticamente diminuite già a seguito dell'esecuzione delle iniezioni di ancoraggio delle barre autoperforanti per cui non sono state adottate ulteriori misure (Fig. 6).

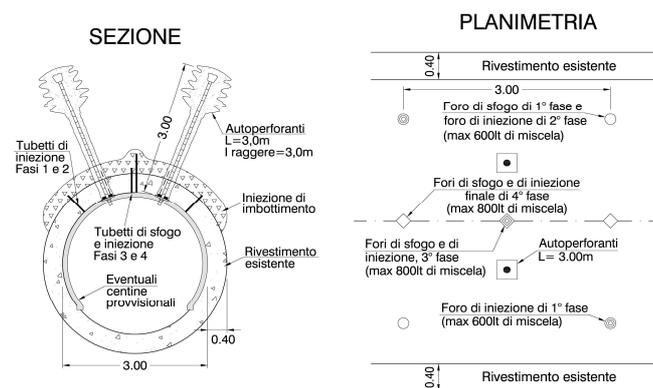
Figura 7 – Schema delle iniezioni di imbottimento

In una tratta piuttosto estesa interessata da umidità diffusa, ma con condizioni comunque discrete del rivestimento, si è invece proceduto con l'esecuzione di iniezioni di imbottimento con miscela cementizia attraverso fori posti lungo le reni di calotta e fori di sfiato eseguiti in chiave (Fig. 7).

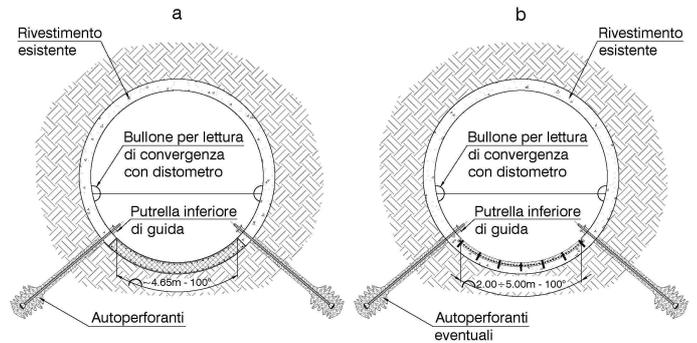
Lo stato di degrado del calcestruzzo della platea era piuttosto avanzato per vari tratti, aventi lunghezza anche di alcune centinaia di metri.

Figura 8 – Intervento standard in platea. a) demolizione totale e b) demolizione parziale

Lo schema di base applicato è quello mostrato in figura 8: demolizione, totale (Fig. 8a) o parziale (Fig. 8b), della platea ammalorata per tratte di alcuni metri, in funzione del tipo di sezione e delle condizioni generali del rivestimento, e ricostituzione della platea mediante getto di calcestruzzo, opportunamente rinforzato. Prima di procedere con la demolizione, lungo le tratte a sezione circolare, sono stati messi in opera tiranti, collegati tra loro in testa da travi metalliche di ripartizione, in modo da incassare le spinte laterali contrastate normalmente dall'arco rovescio, sia pure indebolito dallo stato di degrado. Nelle condizioni più critiche i tiranti sono stati eseguiti anche nel caso di sezione policentrica; inoltre piedritti e calotta sono stati anch'essi rinforzati come descritto al capitolo 6.2.

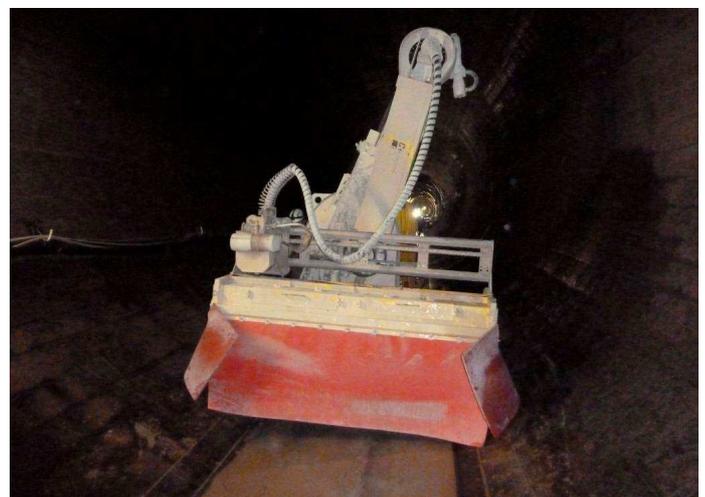
Figura 9 – Attrezzatura per l'idrodemolizione delle platee

La maggior parte delle zone di intervento a valle della finestra presentavano una erosione concentrata in un settore di larghezza compresa tra 1,50 e 3,00 metri (lungo tratte omogenee), a cui l'ampiezza dell'idrodemolizione veniva facilmente adattata.

Rimanevano ancora circa 1,5 km di platee da sistemare, di cui più di 1300 m a valle della finestra, (almeno a 900 m di distanza da essa) con un grado di erosione che raramente intaccava l'intero spessore dell'arco rovescio. Dopo aver preso in considerazione diverse soluzioni mirate al contenimento delle tempistiche esecutive, si è optato per l'utilizzo della tecnica dell'idro-demolizione selettiva, mediante getti d'acqua ad alta pressione (circa 120 MPa) da più ugelli allineati lungo un bilanciante basculante, protetti e opportunamente direzionati (Fig. 9) in modo da asportare uno spessore di platea predefinito, in media di 15 cm. Questa tecnologia comporta tempistiche di demolizione ben inferiori rispetto alle tecniche tradizionali con martello demolitore; rispetto a queste, inoltre, il materiale di risulta ha pezzatura decisamente più fine e viene smaltito in modo più rapido.

Questa tecnologia, già sperimentata con risultati più che soddisfacenti su scala ridotta dal Gestore, è stata adottata in modo sistematico nel corso dei lavori del 2013.

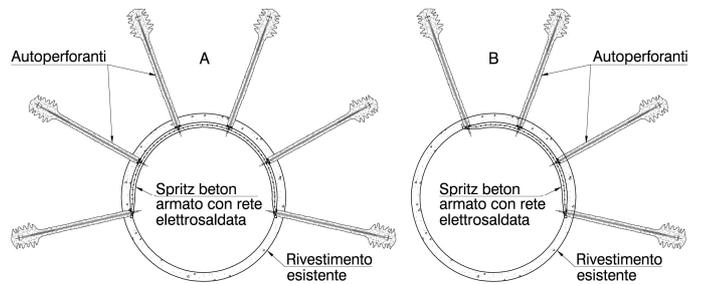
Figura 10 – a) La sezione standard che interessa completamente calotta e piedritti – b) Una sezione modificata

Come già accennato in precedenza, le tratte di galleria lesionate in modo diffuso sono state sistemate consolidando dapprima l'ammasso roccioso attorno a calotta e piedritti mediante raggere di barre auto-perforanti, iniettate con miscela cementizia; nei casi più delicati questa operazione è avvenuta previa la posa in opera di controcentine metalliche di rinforzo, con rete elettrosaldata interposta tra di esse, così da garantire la stabilità del rivestimento durante le perforazioni e le iniezioni, e la sicurezza degli operatori.

In corso d'opera la disposizione delle barre è stata di volta in volta adeguata all'andamento delle lesioni e all'estensione degli ammaloramenti lungo lo sviluppo trasversale delle sezioni. In figura 10 sono mostrate la sezione standard, che interessa completamente calotta e piedritti, figura 10 a) ed una sezione cosiddetta "zoppa", figura 10 b).

Successivamente i lembi delle lesioni più aperte sono stati ripuliti, e dopo la posa della rete elettrosaldata fissata alle teste delle barre, è stato eseguito il ricoprimento con spritz beton, in 1 o 2 passate, a seconda delle condizioni del rivestimento, completato da una lisciatura superficiale per ridurre la scabrezza dello stesso.
